NR UMOWY	NR SPECYFIKACJI	STRONA	STRON	REWIZJA
	1/2013	219/2013.B.1	34	70	0

Spis zawartości					
L.p.	Nazwa - tytuł	Strona	Nr projektu, specyfikacji lub rysunku	Rewizja	
I.	OPIS TECHNICZNY	34÷48	219/13.1.PB.B.1	0	
II.	RYSUNKI				
	1. Projekt zagospodarowania terenu

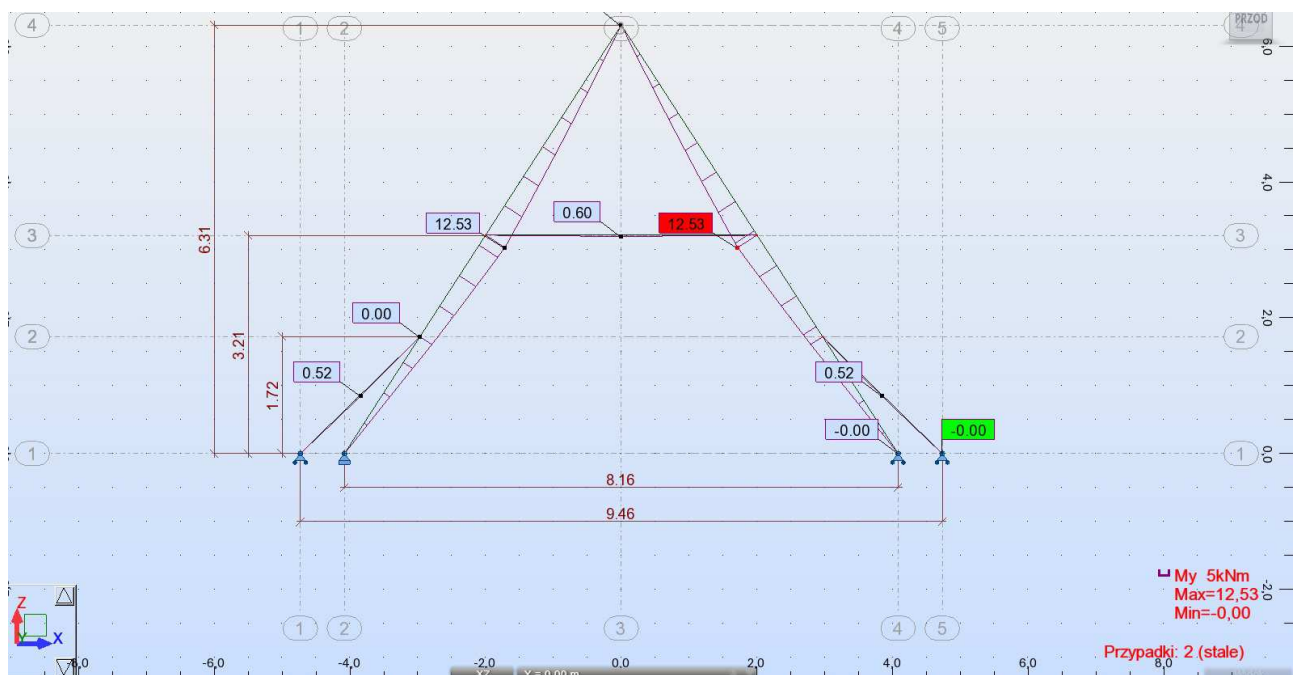
Wykres momentu zginającego dla więzara bez ściągu (stan obecny)

W celu redukcji sił przekrojowych w istniejącej konstrukcji wyeliminowano działanie rozporu w poziomie podparcia więźby. Porównanie wartości przedstawiono na powyższych rysunkach.

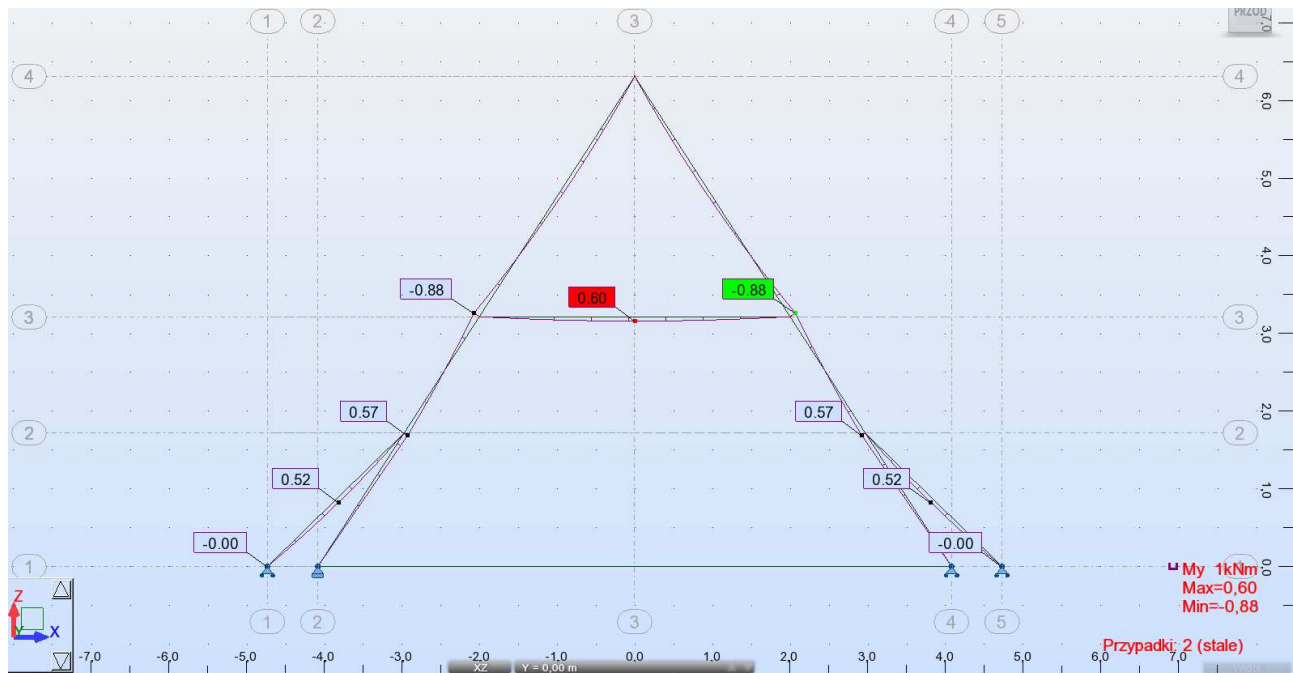
Wykres momentu zginającego dla więzara ze ściągiem (stan projektowany)

W celu przejścia sił rozporowych zaprojektowano stalowe belki wieńcowe HEB140, do których przymocowane zostaną wszystkie krokwie. Belki poprzecznie powiązane zostaną ściągi z prętów $\varnothing 24\text{mm}$. Mocowanie ściągi do belek wieńcowych zapewnia możliwość napięcia ściągi. Siła w ściągiach od obciążeń stałych wynosi 49 kN (ściągi środkowe) i 17 kN (ściągi skrajne).
